Rapport d'enquête sur la sécurité du transport aérien A18O0153

COLLISION AVEC LE RELIEF

Piper PA-28R-200, C-GDUM
Aéroport de Brantford (Ontario)
13 novembre 2018

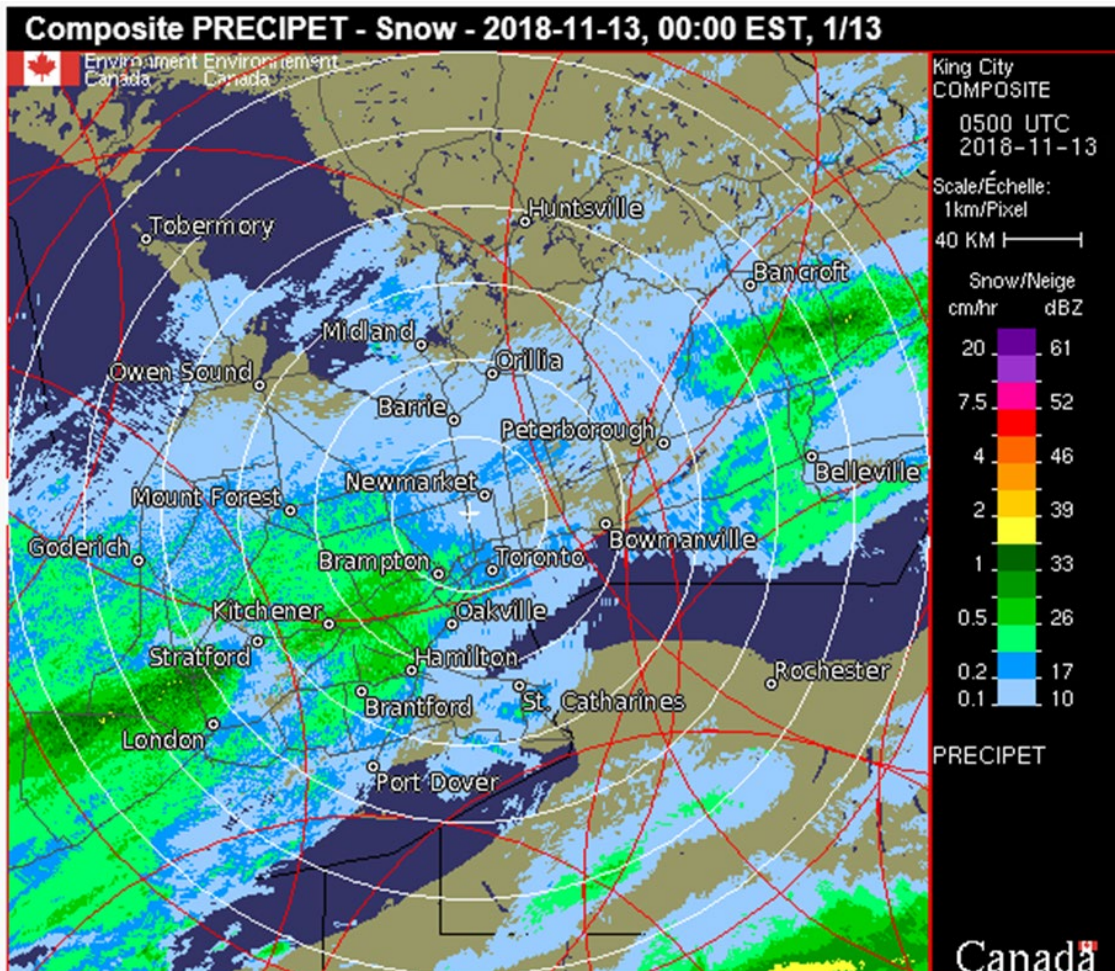
Les données historiques de radar météorologique (figure 1) font état de précipitations, soit de la pluie, soit de la neige faible à CZBA au moment du départ. Les messages d'observation météorologique régulière pour les 3 stations les plus proches faisaient état de visibilités réduites à aussi peu que 1 mille terrestre dans des averses de neige, des plafonds de nuages à 1900 pieds, des vents légers et des températures extérieures autour de 0 °C à la surface.

Figure 1. Image de radar météorologique montrant le système atmosphérique qui couvrait le sud-est de l'Ontario à peu près à l'heure du départ de CZBA (Source : Environnement et Changement climatique Canada)
